OGGETTO:  
Ordinanza 120 dell'11 Ottobre 2013. Attuazione del Programma delle Opere Pubbliche e dei Beni Culturali danneggiati dagli eventi sismici del 20 e 29 maggio 2012. Piani annuali 2013-2014. Progettazione preliminare interventi di ripristino con miglioramento sismico (Art. 4 Regolamento Allegato E). Chiesa parrocchiale di S. Agnese V. M., Via Ravenna, 567- Gaibanella (FE). (Edificio n.2098 Allegato C/1 Beni Culturali)

## ELABORATI DI GARA: MIGLIORIE

CHIESA S. AGNESE V.M. - LOCALITA' GAIBANELLA (FE) - LAVORI DI RIPARAZIONE DANNI DA SISMA

| OGGETTO: | NUM. | RIF. PROGETTO | FASE | AMBITO | ANNO | TIPO | TAVOLA | SCALA |
|---|---|---|---|---|---|---|---|---|
| MIGLIORIE E INTEGRAZIONI | 18 | GAIBANELLA | ESE | AR | 2016 | MIGL | 01 | |

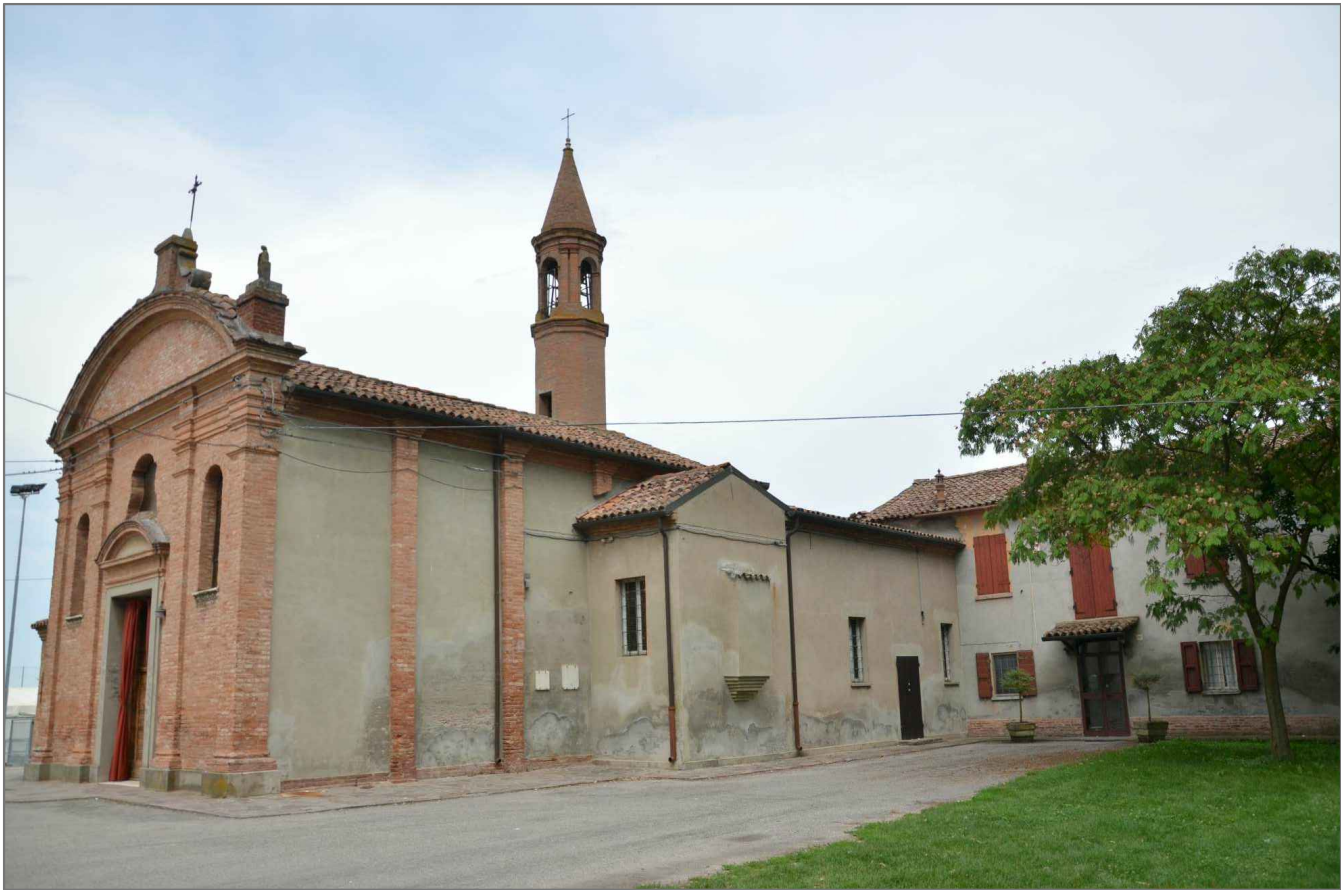
FOTO 1

Sono presenti problemi legati all'umidità di risalita in vari punti della costruzione, partendo dal pavimento per un'altezza di circa 1,5 mt.

Interventi volti alla risoluzione dei problemi legati all'umidità di risalita.

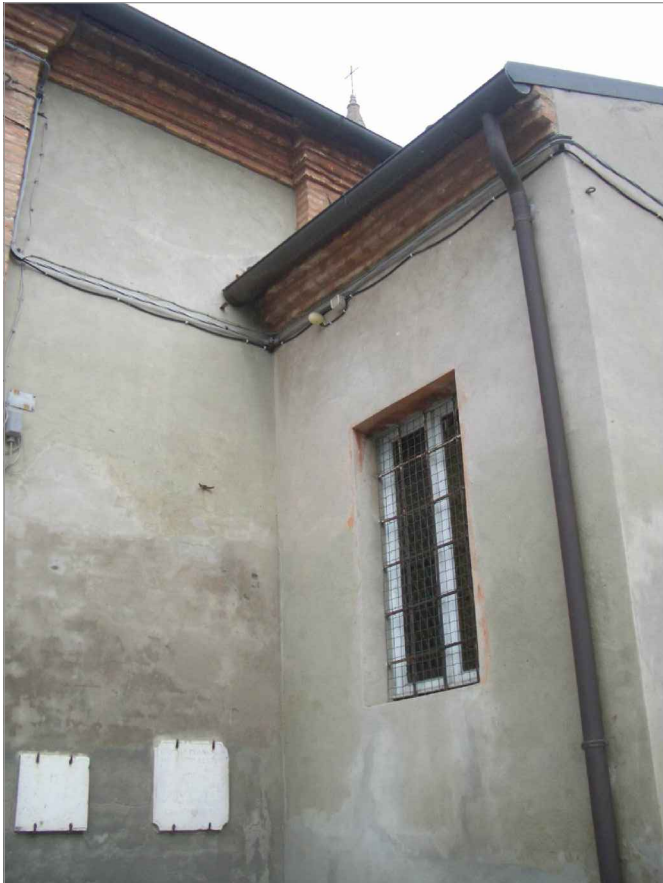
FOTO 1

La parete più colpita è la parete sud probabilmente anche a causa dell'intonaco esterno base cementizia e poco traspirante.

Interventi volti alla risoluzione dei problemi legati all'umidità di risalita.

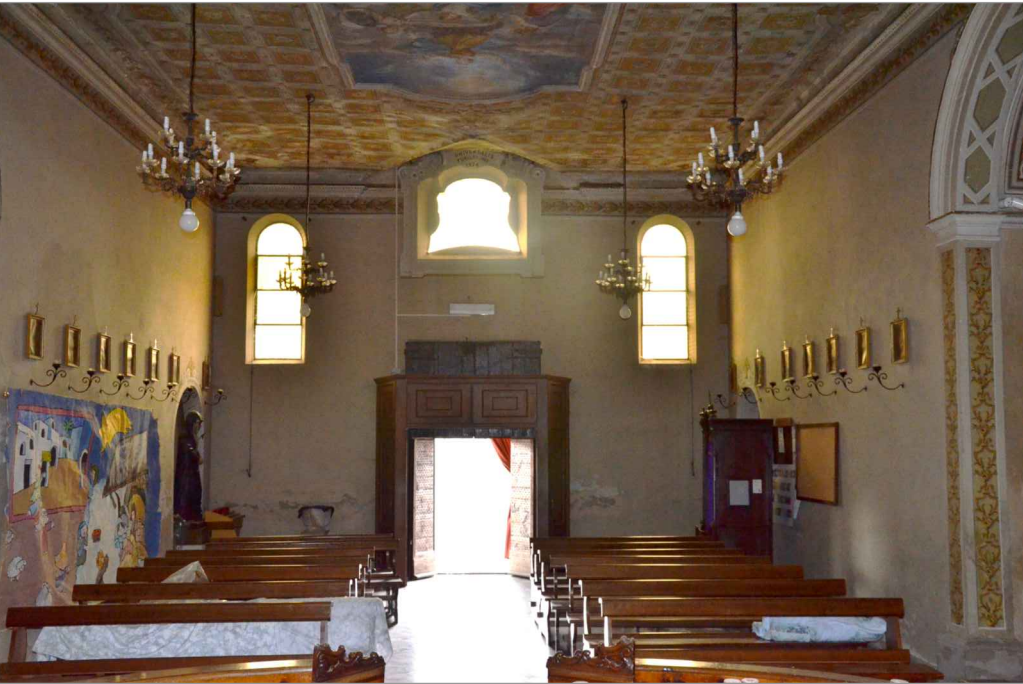
FOTO 3

L'umidità è diffusa su gran parte delle pareti e ci aspettiamo consistente nella zona dell'abside dietro al coro del quale è prevista la rimozione per poter eseguire le opere di riparazione del danno.

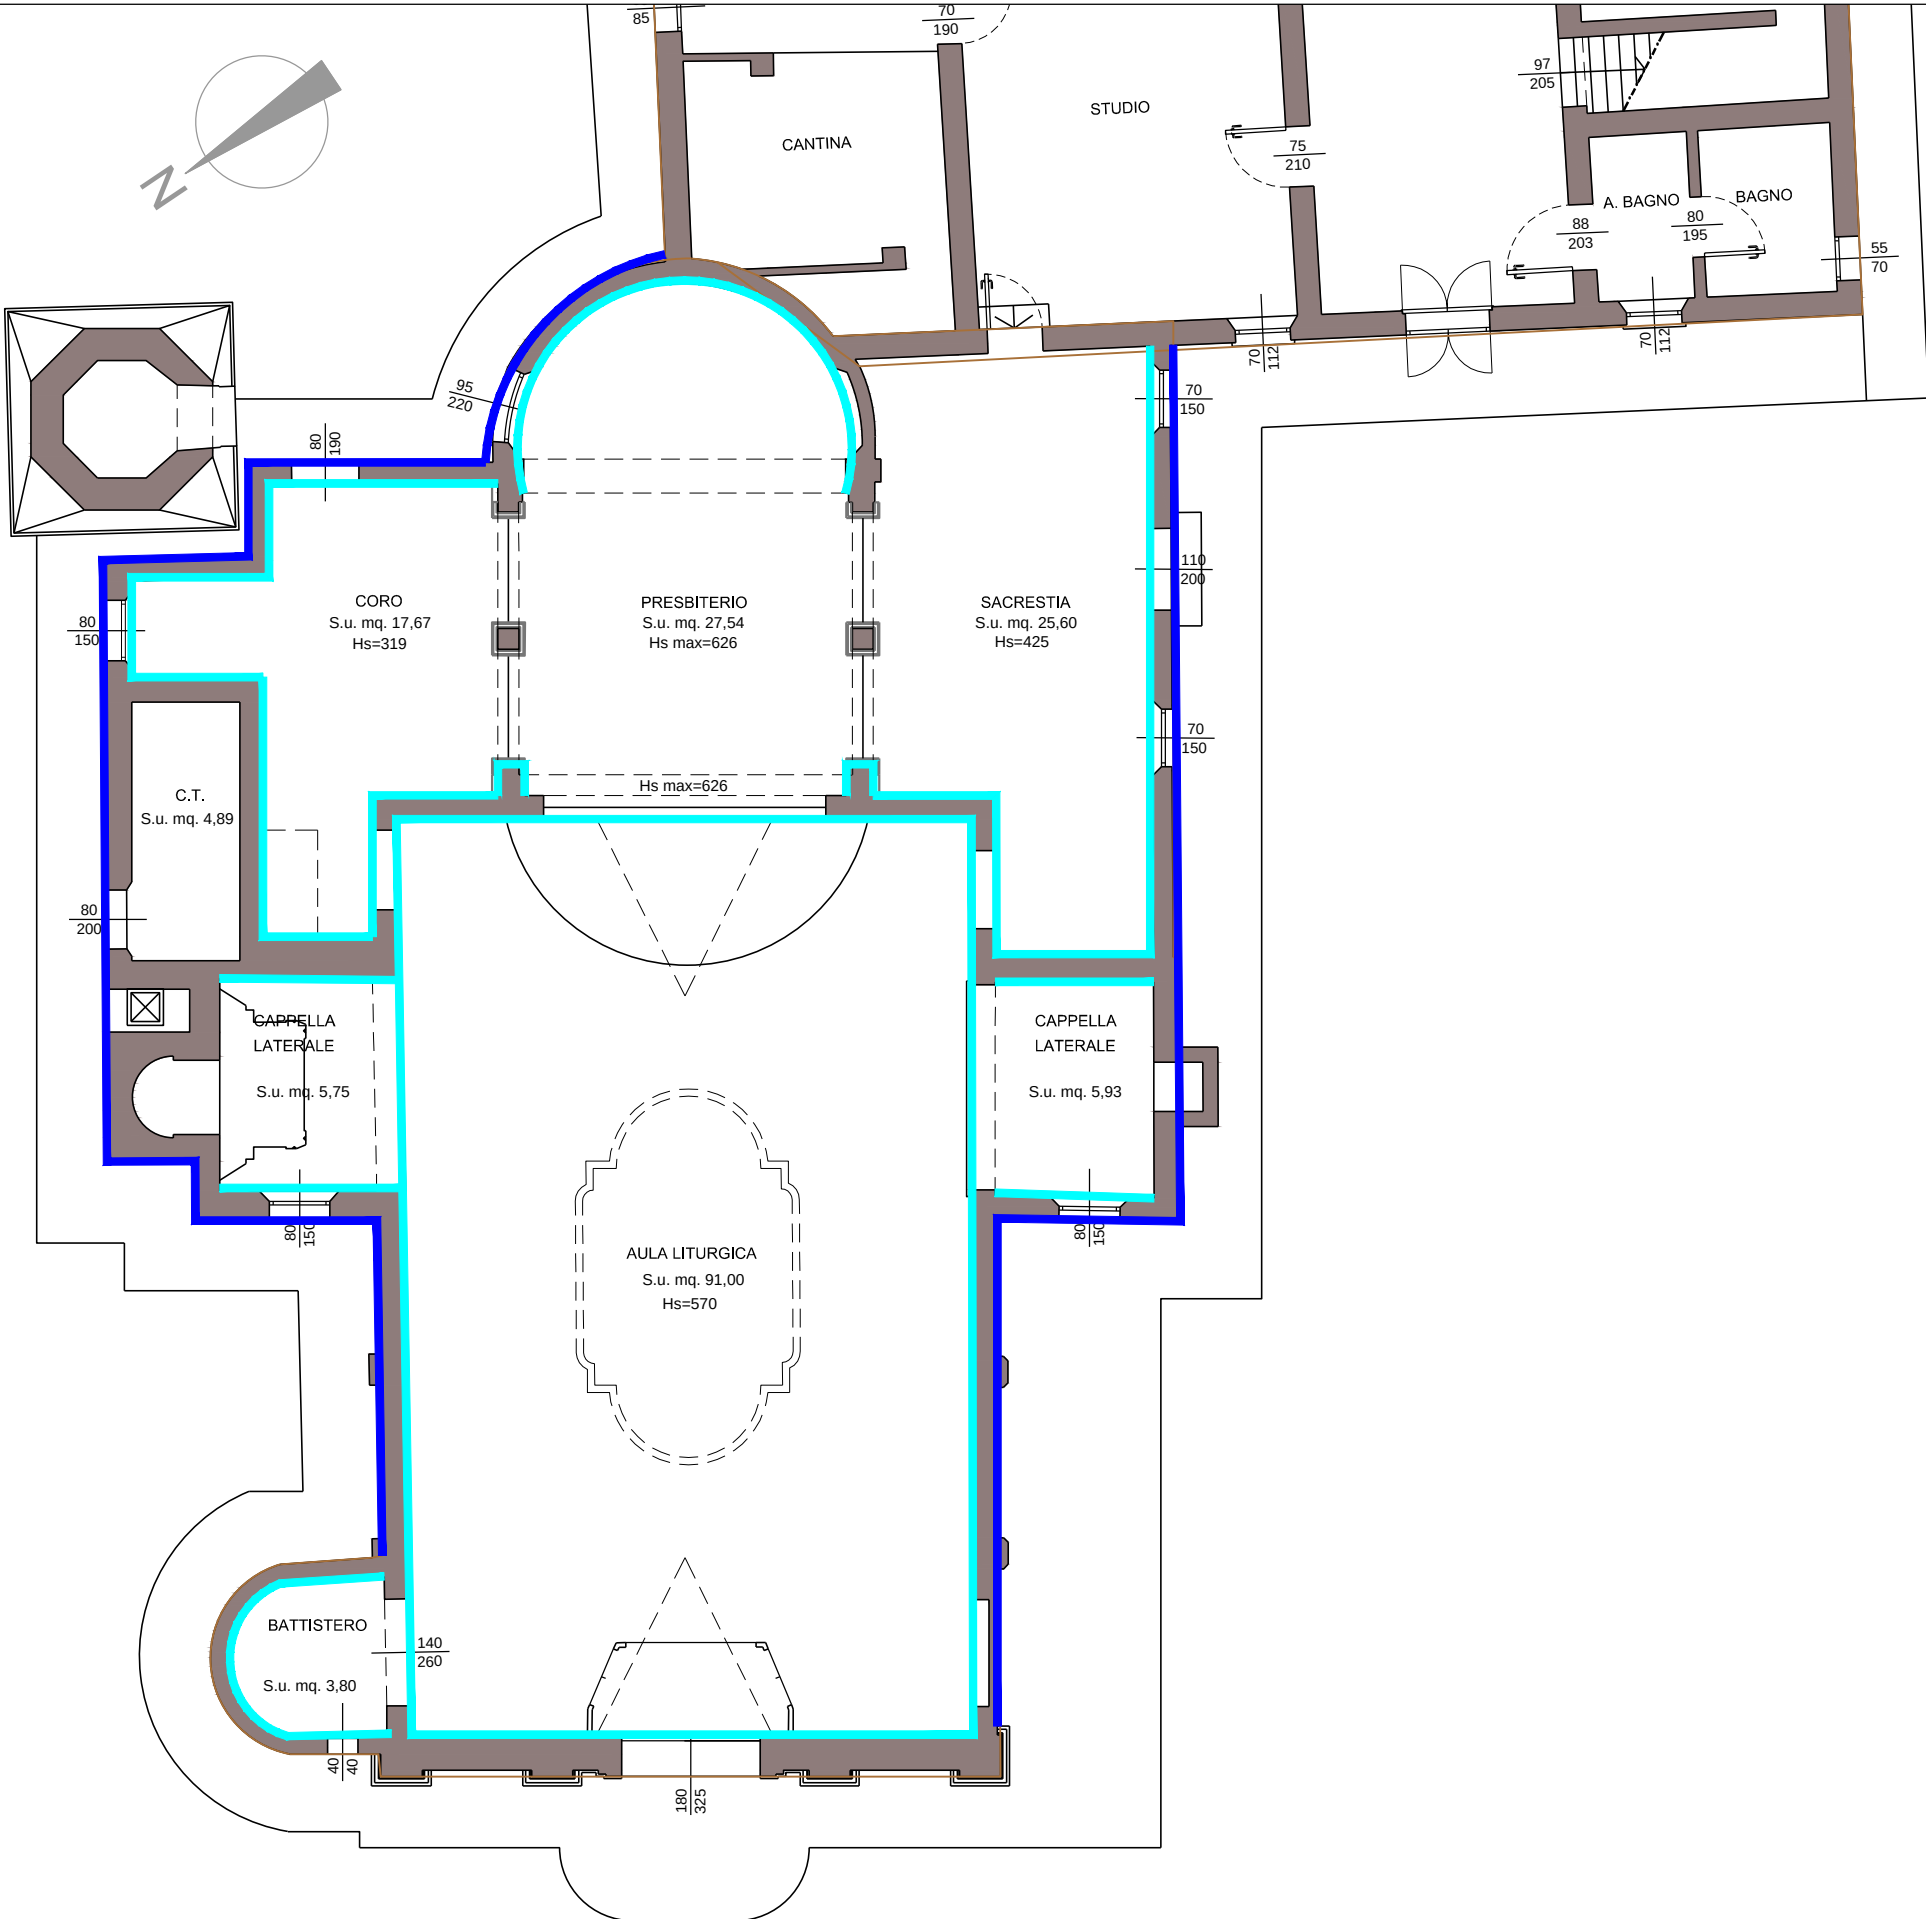
| CHIESA SANT'AGNESE V.M. - LOCALITA' GAIBANELLA (FE) - LAVORI DI RIPARAZIONE DANNI DA SISMA | | | | | | | | | |
|---|--|---|---|---|---|---|---|---|---|
| Sono presenti problemi legati all'umidità di risalita in vari punti della costruzione, partendo dal pavimento per un'altezza di circa 1,5 mt. | | | | | | | | | |

| CHIESA SANT'AGNESE V.M. - LOCALITA' GAIBANELLA (FE) - LAVORI DI RIPARAZIONE DANNI DA SISMA | | | | | | | | | |
|---|--|---|---|---|---|---|---|---|---|
| Interventi volti alla risoluzione dei problemi legati all'umidità di risalita. | | | | | | | | | |
| <div><div></div><b>ESTERNO:</b><br/>ml 48x1,5= 72,00 mq</div> <div><div></div><b>INTERNO:</b><br/>ml 77x1,5= 116,00 mq</div> | | | | | | | | | |
