Procedura negoziata per l'affidamento dei lavori di **“Ripristino del danno sismico su Chiesa Parrocchiale di S. Biagio di Bondeno (FE)”**  
**CIG: 7419646592 - CUP: B22E12000150002**

RELAZIONE SUI RESTAURI DEGLI APPARATI DECORATIVI INTERNI ALLA CHIESA

**Intervento di restauro post sisma della Chiesa di San Biagio Vescovo e Martire**

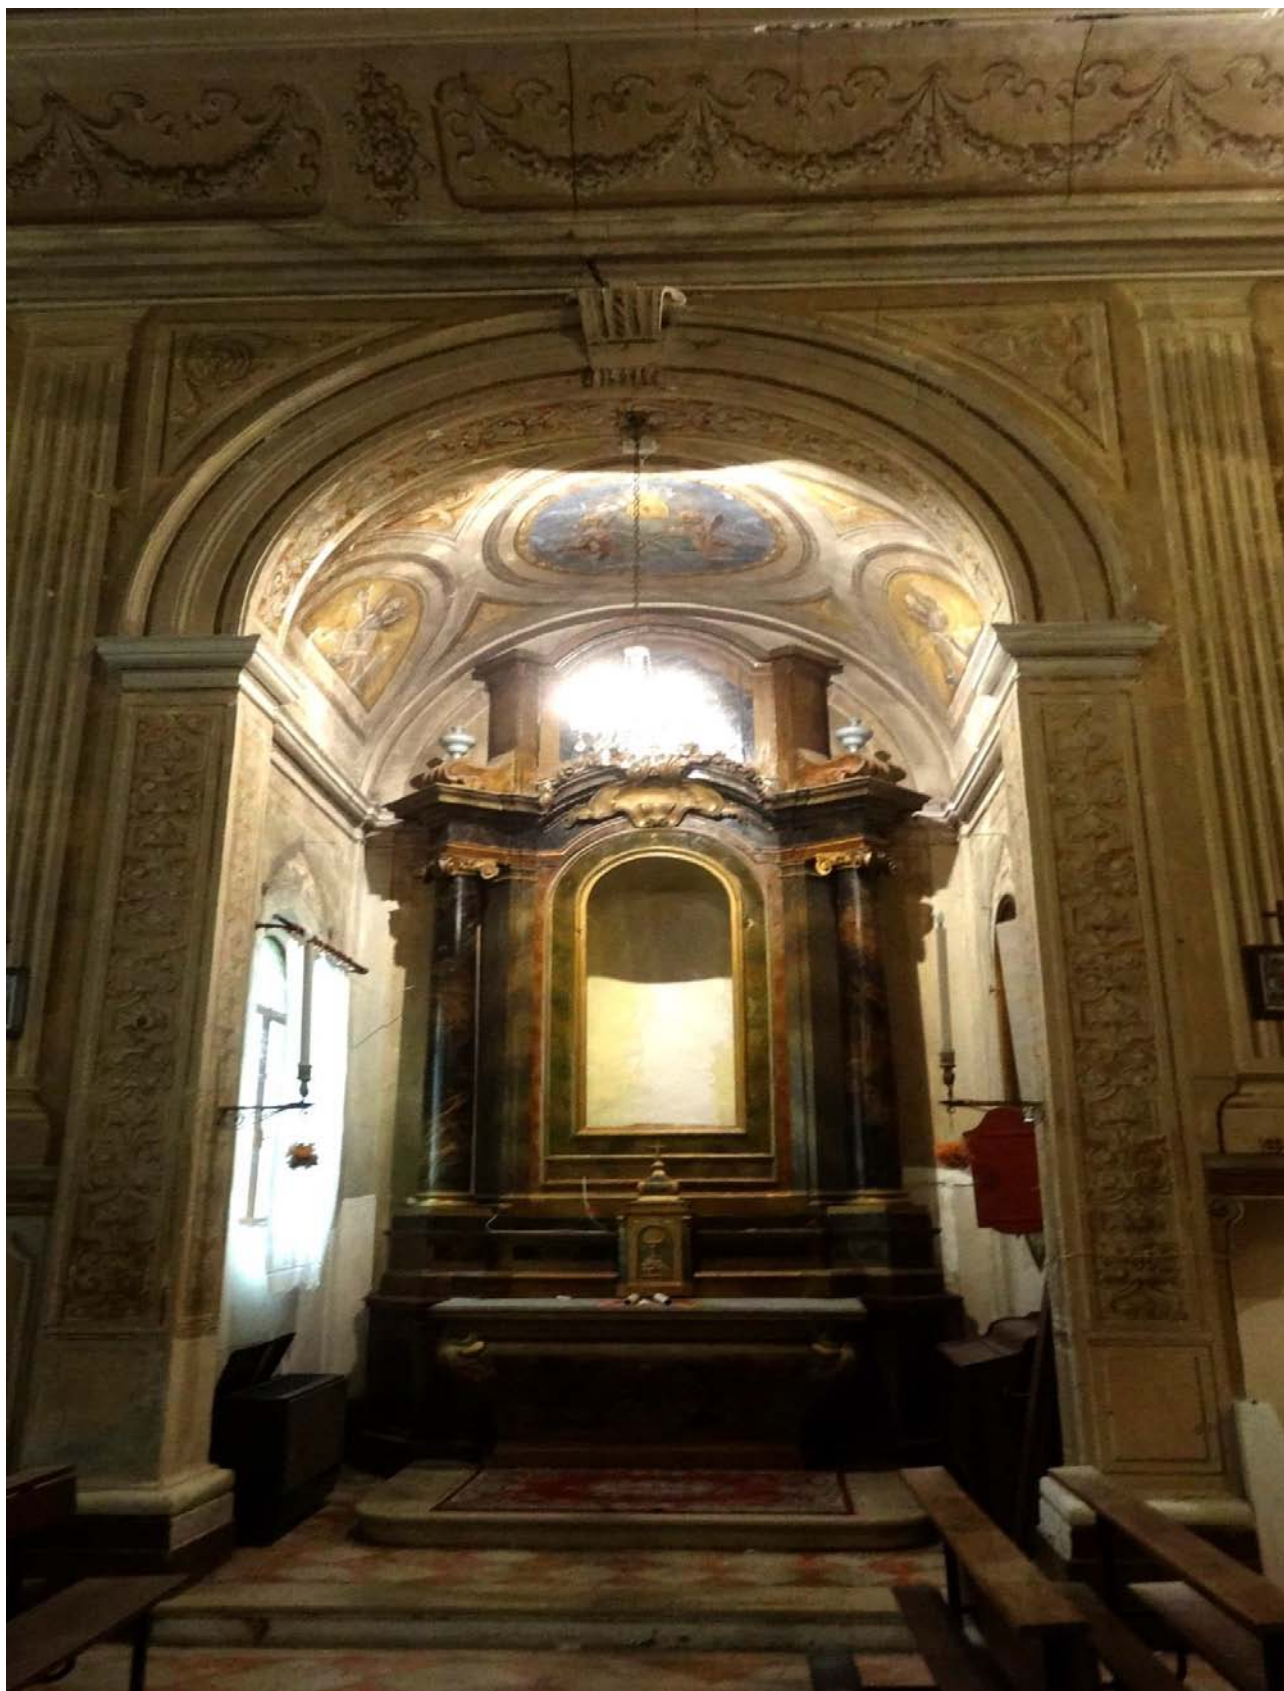
4

Cappella laterale destra con l'altare dedicato alla Madonna

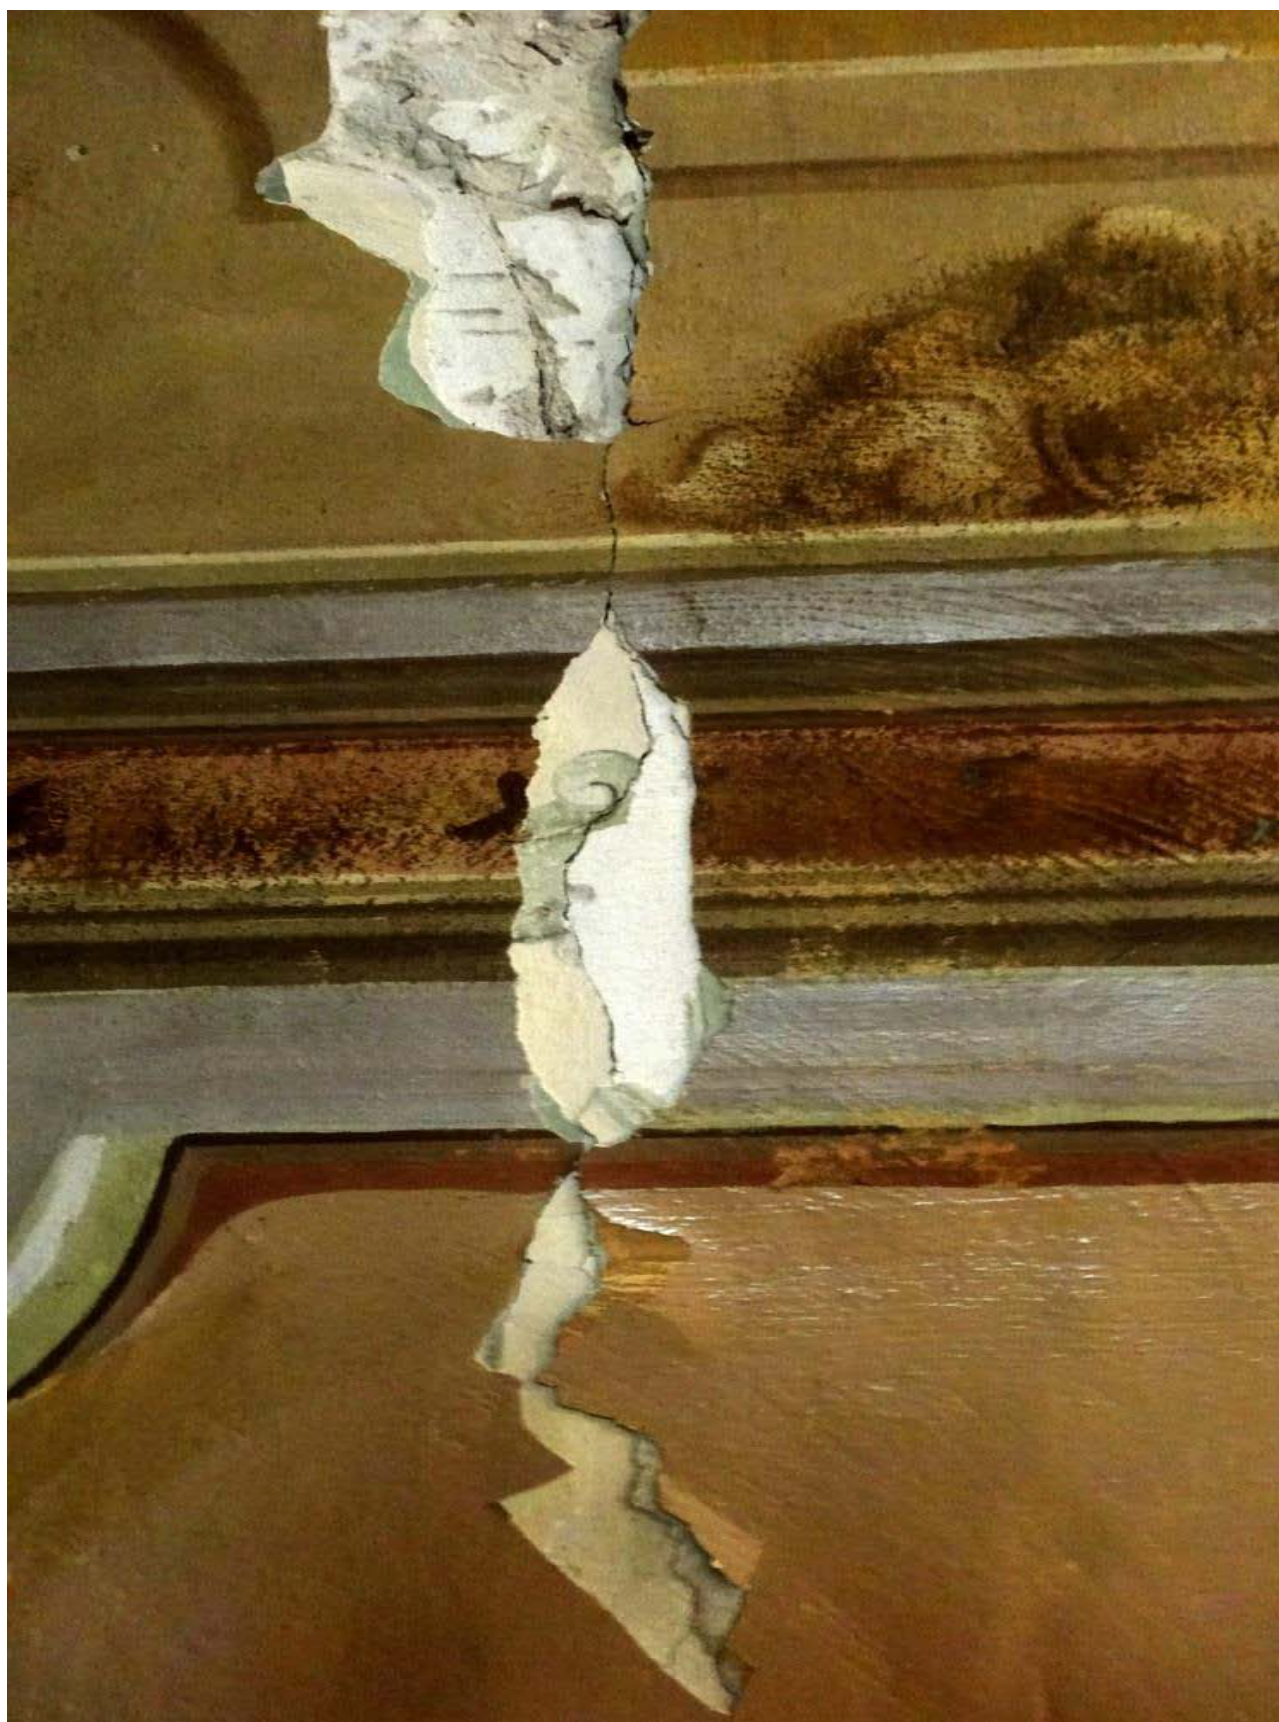
Traccia decorativa settecentesca emersa dopo la caduta di una scagliatura di intonaco in una zona di forte lesione dovuta al terremoto.

Per le sopraindicate osservazioni si consiglia una diffusa campagna di sondaggi stratigrafici per evidenziare possibili ritrovamenti di affreschi o decori di rilievo con una maggior attenzione delle parti in cui si dovrà intervenire con la demolizione degli intonaci per effettuare il consolidamento.

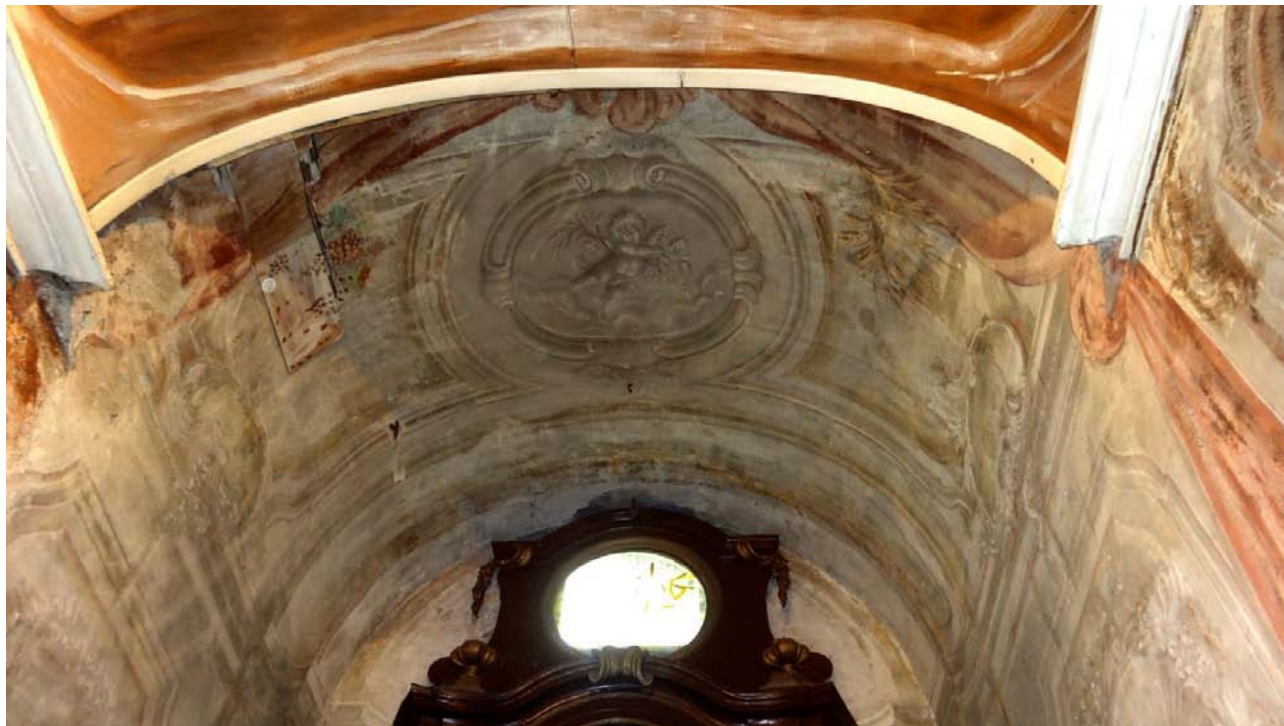
**8**

Le decorazioni settecentesche sono presenti solo al soffitto e alle pareti absidali, con molti ritocchi e vari danneggiamenti.
