ARCIDIOCESI DI FERRARA E COMACCHIO

INDAGINI SPECIALISTICHE SULLE MURATURE DELLA CHIESA DEI SANTI FILIPPO E GIACOMO DI RAVALLE (FE)

RAPPORTO CONCLUSIVO DI INDAGINE

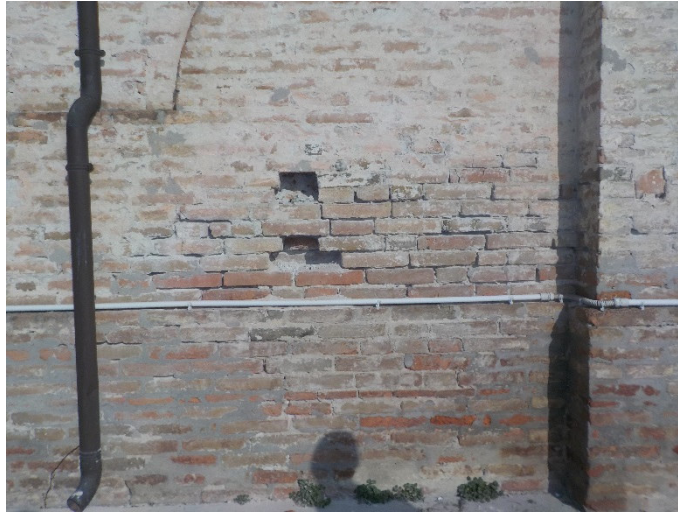
Figura 5: rimozione degli intonaci per il rilievo delle tessiture murarie

Si osserva che la maggior parte dei giunti di malta risulta essere ristilata ed inoltre è evidente un fenomeno di dilavamento dei giunti molto esteso fino alla quota di 150 cm dal piano di calpestio.

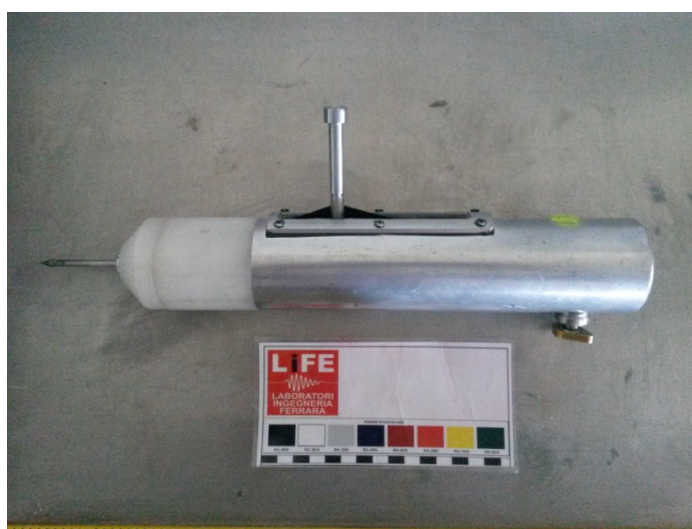
Figura 6: penetrometro per malte

Tali prove sono classificate come non distruttive e consistono nel misurare l'infissione di una punta avente diametro 4mm all'interno del giunto di malta ad opera di una massa battente. La misura viene eseguita per un numero prefissato di colpi pari a 10.

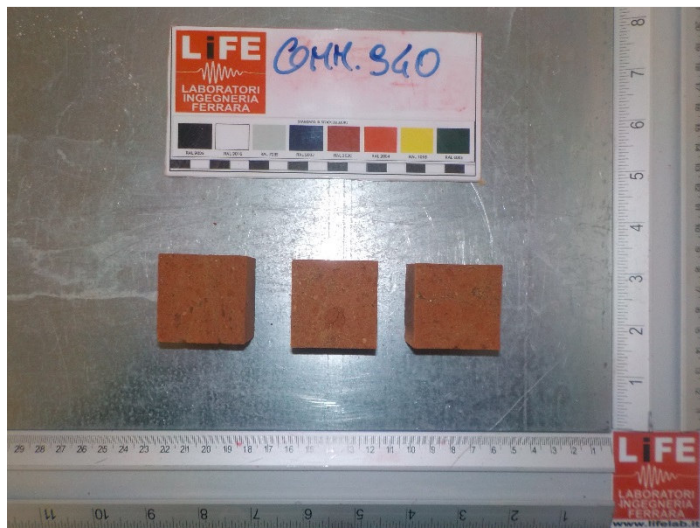
Figura 9: provini prismatici ricavati da mattone pieno – indagine ID 02

Dal campione di mattone prelevato al punto di indagine ID 02 sono stati isolati i letti di malta e sono stati ricavati mediante taglio/rettifica tre provini prismatici di lato pari a circa 40mm. La resistenza media a compressione calcolata su quattro provini risulta pari a 14 MPa.

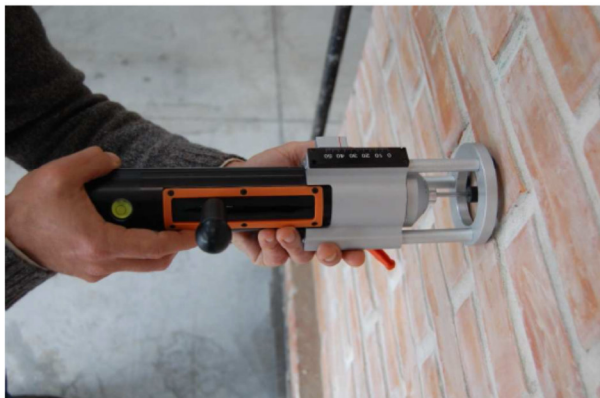
Penetrometro RSM

Principio di Funzionamento: La prova non distruttiva eseguita attraverso utilizzo del penetrometro RSM ha lo scopo di fornire informazioni sulla resistenza che il giunto di malta offre alla penetrazione di un ago di acciaio infisso mediante colpi generati da una massa in movimento con energia costante.

Il risultato che il penetrometro RSM fornisce è quindi la profondità di penetrazione, espressa in millimetri su un numero di colpi definiti secondo il tipo di procedura utilizzata (per tutte le informazioni consultare la sezione WEBHELP dello strumento)

Energia Impatto :	4,55 Nm
Massa Impatto :	835 g
Corsa:	82 mm

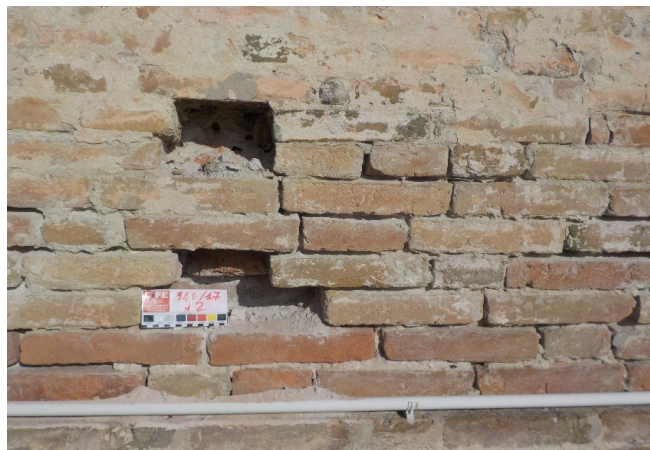
INDAGINE ID 2 - SCHEDA MONOGRAFICA MURATURA

Muratura in mattoni pieni e malta di calce

Muratura in mattoni pieni e malta di calce; superficialmente è presente ristilatura dei giunti, mentre in profondità è presente malta di calce di colore grigio chiaro abbastanza lavorabile alla punta. Fino all'altezza di 150 cm da terra sono presenti zone di dilavamento di malta.
 Tessitura abbastanza regolare, presenza di diatoni ogni 2-3 mattoni
