CHIESA dei S.S. PIETRO e PAOLO
sita nel Comune di Vigarano Mainarda - Località Vigarano Pieve
via Mantova n. 120

SISMA IN EMILIA-ROMAGNA

ELABORATI DI GARA
MIGLIORIE

Oggetto:	Tavola:	Scala:
- Stato di fatto prodotto dal sisma	Pianta delle volte	1:100
- Progetto di restauro delle finiture interne (superficie pittorica delle volte incannucciate)	Numero: 1F	Data: Agosto 2016

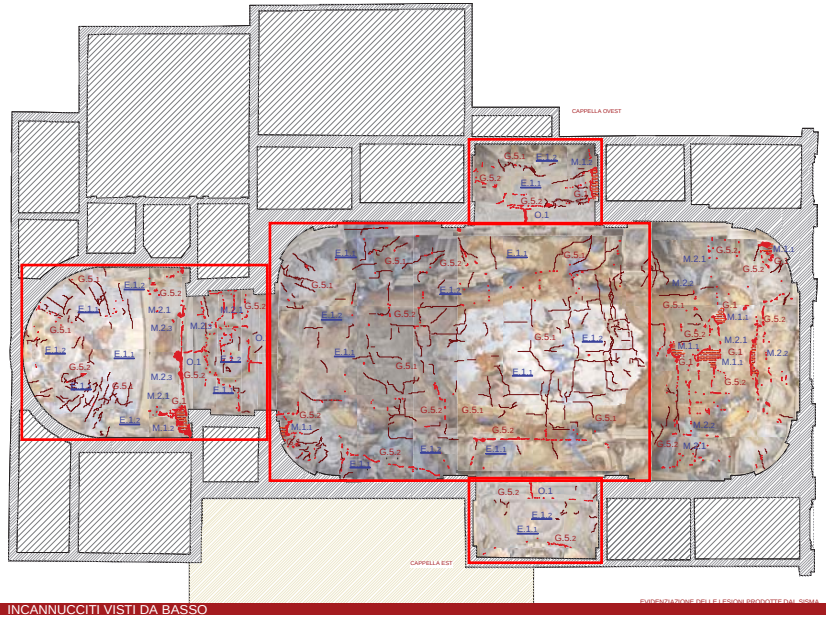
EVIDENZIAZIONE DELLE LESIONI PRODOTTE DAL SISMA

SITUAZIONE NELL'IMMEDIATEZZA DEL SISMA

AREA D'INTERVENTO PER MIGLIORIA
