CONVENTO DI SANTA MARIA IN VADO

Riparazione e miglioramento strutturale post sisma N. Ordine 2.077

descrizione: STATO ATTUALE:
INTERVENTI SUI SOFFITTI DEL PIANO SECONDO

cod. PE_ A28

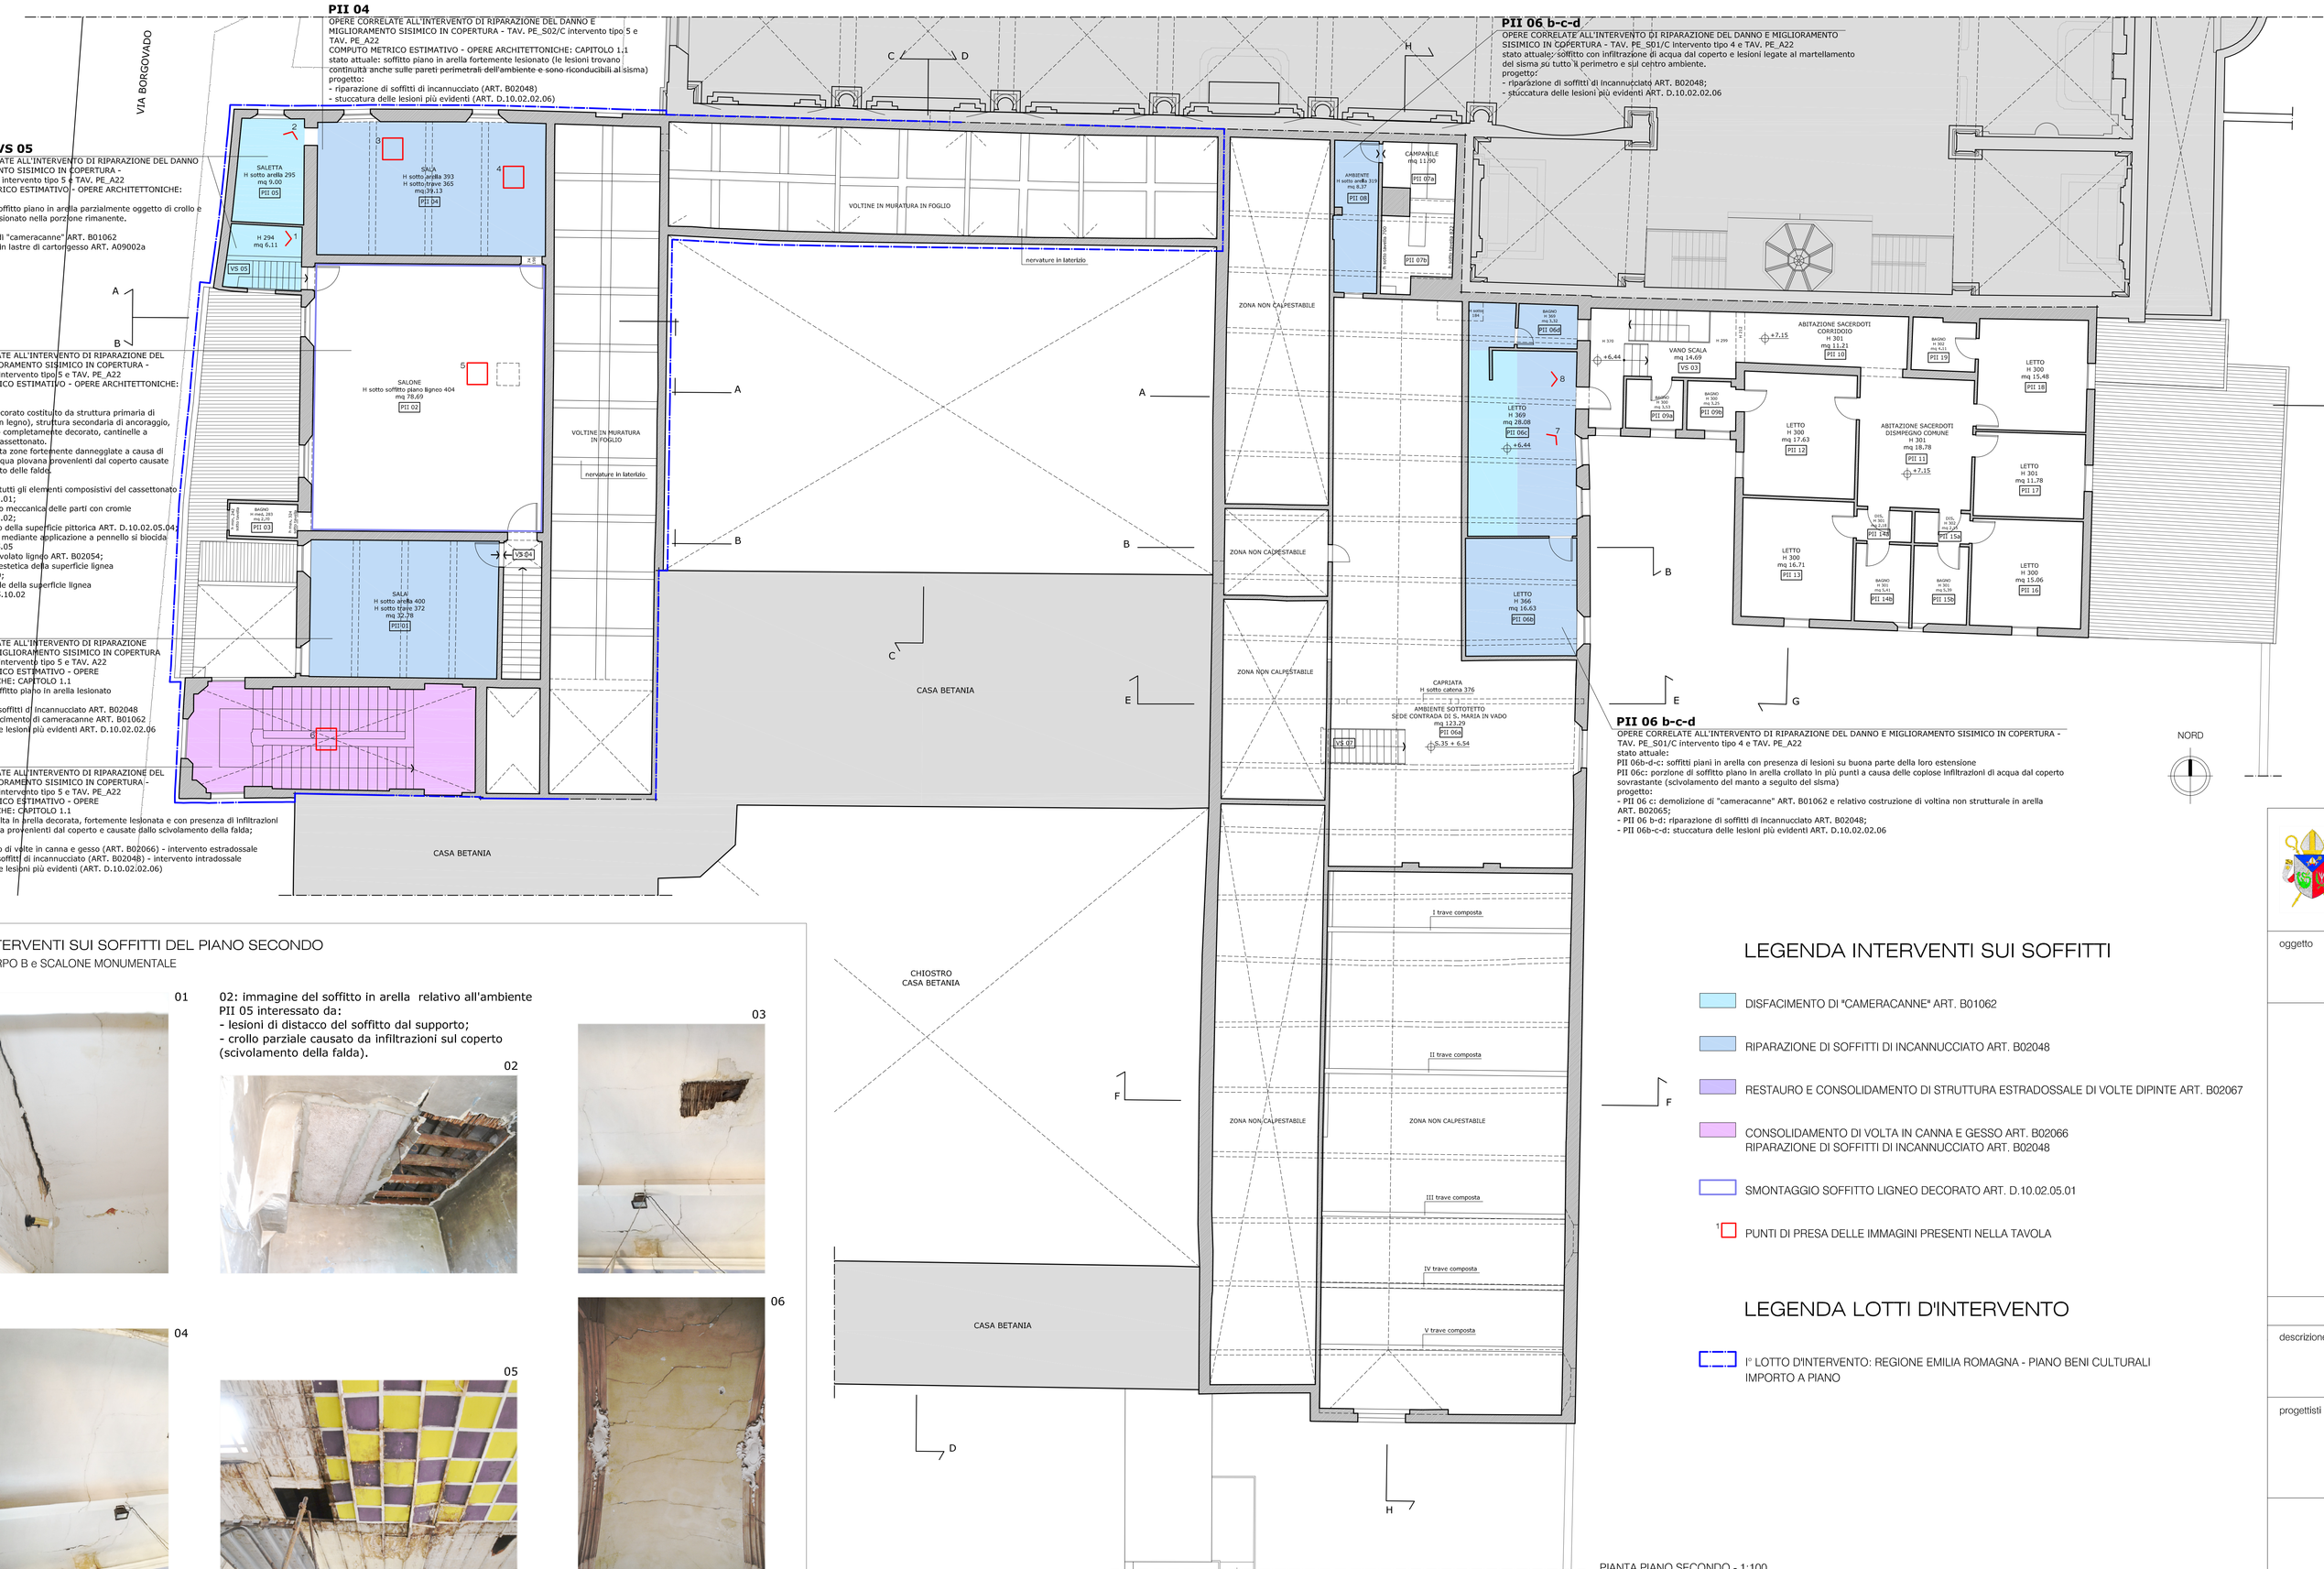
02

02: immagine del soffitto in arella relativo all'ambiente PII 05 interessato da:
- lesioni di distacco del soffitto dal supporto;
- crollo parziale causato da infiltrazioni sul coperto (scivolamento della falda).
