OGGETTO:  
Ordinanza 120 dell'11 Ottobre 2013. Attuazione del Programma delle Opere Pubbliche e dei Beni Culturali danneggiati dagli eventi sismici del 20 e 29 maggio 2012. Piani annuali 2013-2014. Progettazione preliminare interventi di ripristino con miglioramento sismico (Art. 4 Regolamento Allegato E). Chiesa parrocchiale di S. Agnese V. M., Via Ravenna, 567- Gaibanella (FE). (Edificio n.2098 Allegato C/1 Beni Culturali)

## ELABORATI DI GARA: MIGLIORIE

CHIESA S. AGNESE V.M. - LOCALITA' GAIBANELLA (FE) - LAVORI DI RIPARAZIONE DANNI DA SISMA

| OGGETTO: | NUM. | RIF. PROGETTO | FASE | AMBITO | ANNO | TIPO | TAVOLA | SCALA |
|---|---|---|---|---|---|---|---|---|
| MIGLIORIE E INTEGRAZIONI | 18 | GAIBANELLA | ESE | AR | 2016 | MIGL | 01 | |

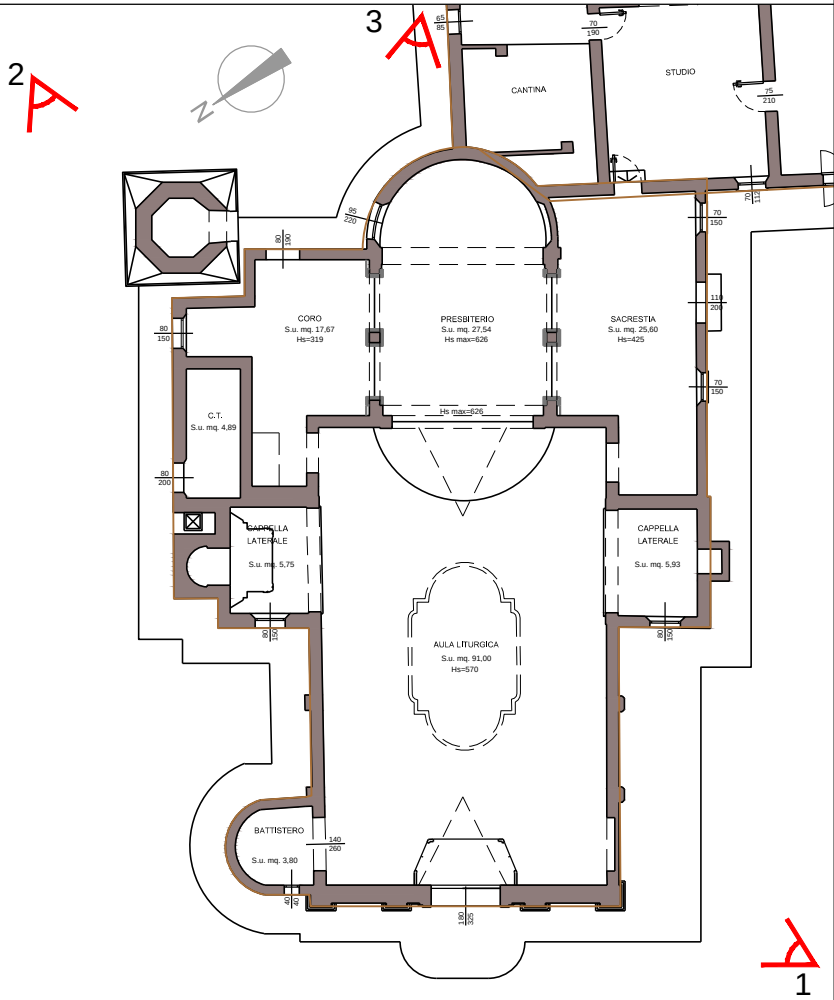
FOTO 2

Sono presenti problemi legati all'umidità di risalita in vari punti della costruzione, partendo dal pavimento per un'altezza di circa 1,5 mt.

Interventi volti alla risoluzione dei problemi legati all'umidità di risalita.

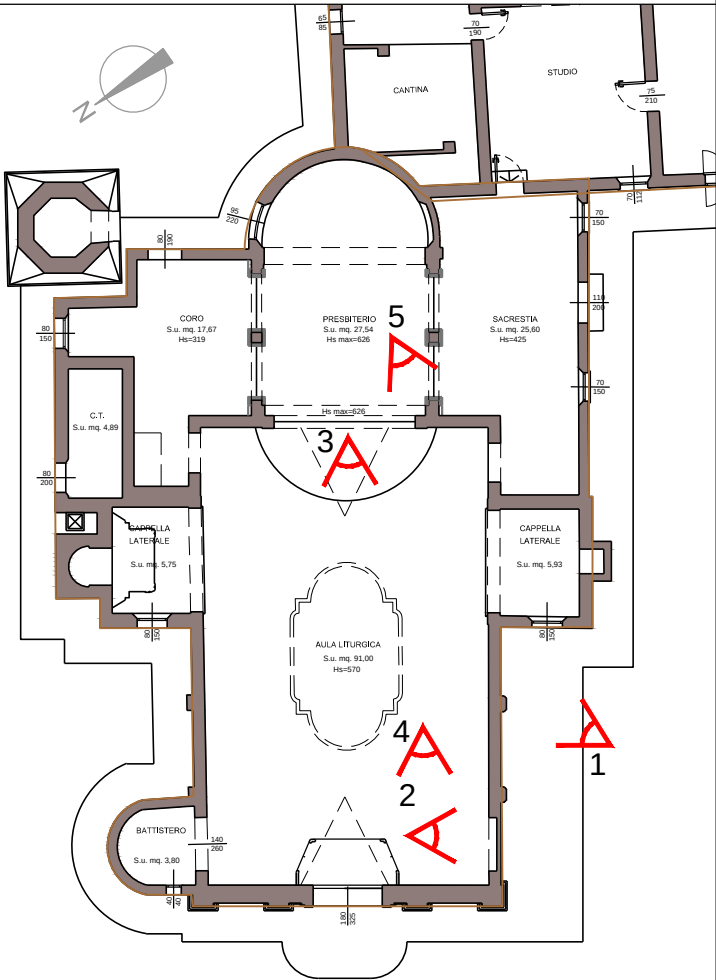
L'umidità è diffusa su gran parte delle pareti e ci aspettiamo consistente nella zona dell'abside dietro al coro del quale è prevista la rimozione per poter eseguire le opere di riparazione del danno.
