Procedura negoziata per l'affidamento dei lavori di **“Ripristino del danno sismico su Chiesa Parrocchiale di S. Biagio di Bondeno (FE)”**  
**CIG: 7419646592 - CUP: B22E12000150002**

RELAZIONE SUI RESTAURI DEGLI APPARATI DECORATIVI INTERNI ALLA CHIESA

**Intervento di restauro post sisma della Chiesa di San Biagio Vescovo e Martire**

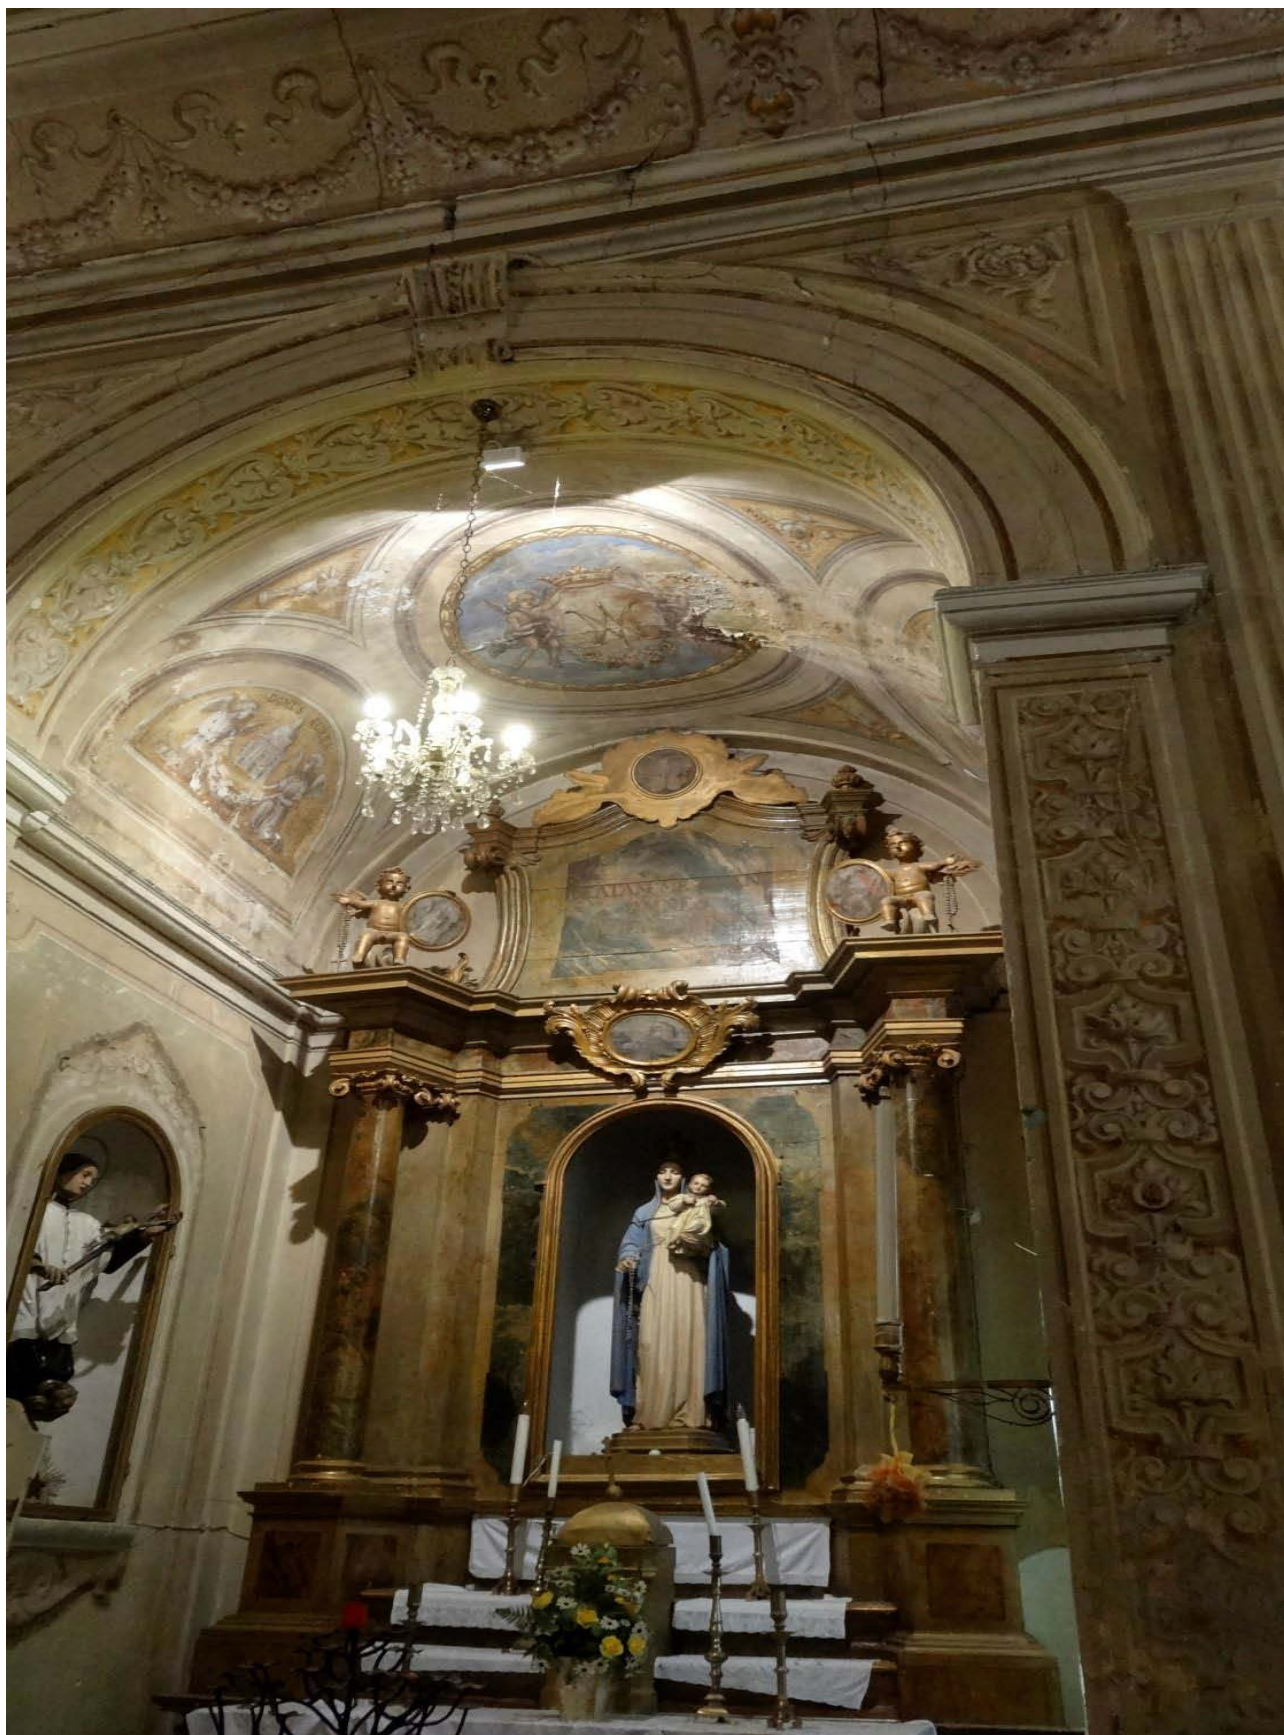
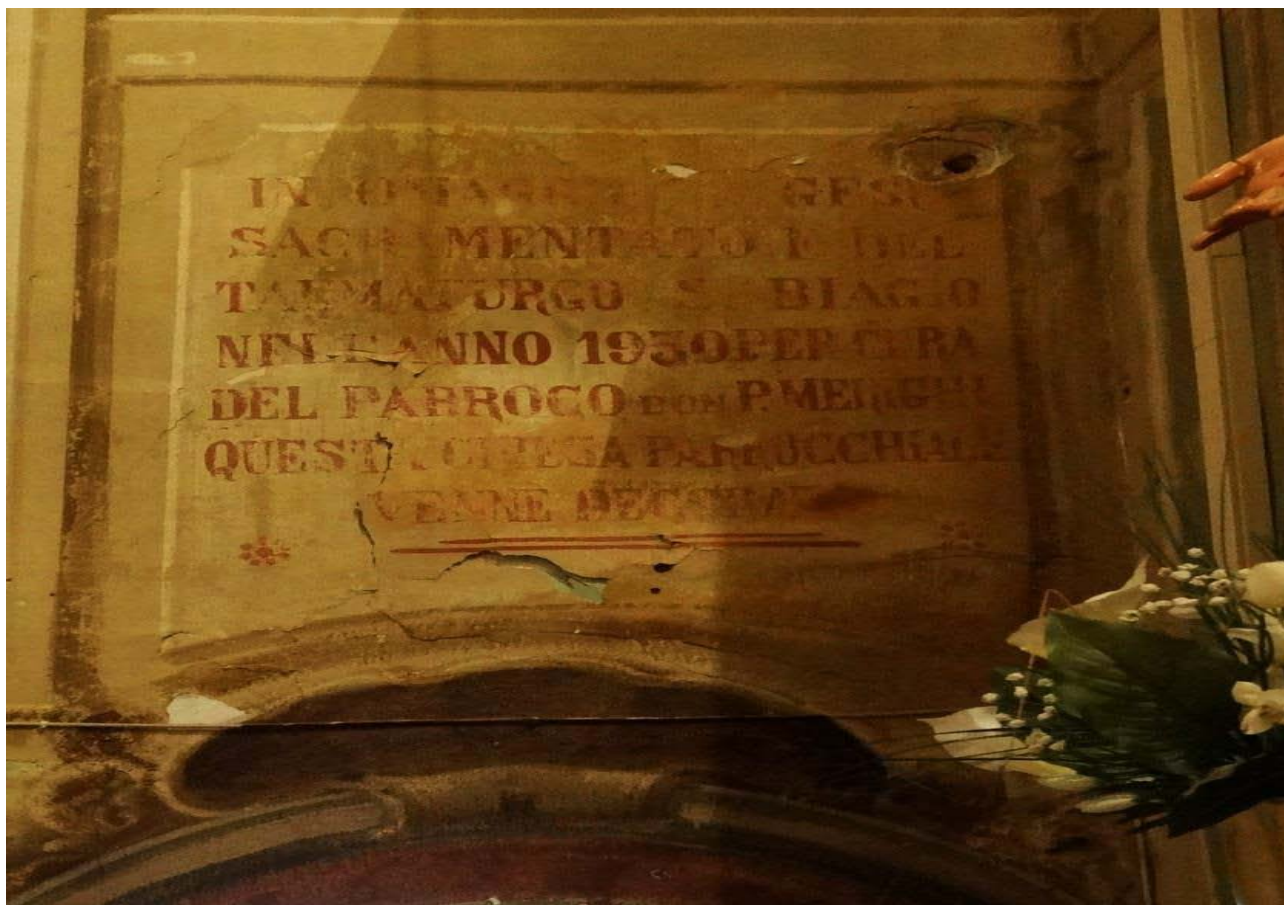
5

Dalla scritta della lapide pittorica si evidenzia che gli ultimi lavori di restauro complessivi della navata centrale risalgono al 1950 durante i quali, probabilmente, è stato ridipinto estesamente tutto il soffitto decorato con lacunari e rosoni.

Per le sopraindicate osservazioni si consiglia una diffusa campagna di sondaggi stratigrafici per evidenziare possibili ritrovamenti di affreschi o decori di rilievo con una maggior attenzione delle parti in cui si dovrà intervenire con la demolizione degli intonaci per effettuare il consolidamento.

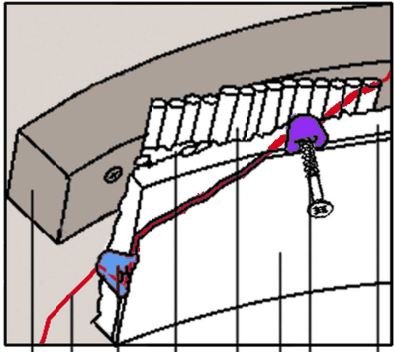
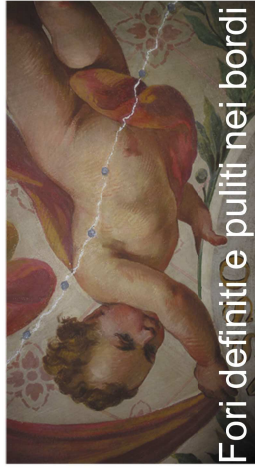
Sequenza fotografica fasi di ancoraggio intradosale

Andamento delle fessurazioni che attraversano tutto il pacchetto pittorico: intercettando le centine strutturali con un rilevatore, è possibile intervenire dalla parte pittorica in intradosso e ripristinare la corretta tenuta del soffitto. Attraverso piccoli fori (1cm di diametro) si definiscono punti di saldatura (in azzurro) quei punti in cui viene iniettata la resina restituendo un aggancio tra le due pareti d'intonaco fratturate e punti di ancoraggio (in viola) quei punti in cui, in corrispondenza di centine7travetti) si inserisce una vite in acciaio che ingloba la resina iniettata garantendo una certa stabilità strutturale

Restauro e consolidamento di struttura intradosale di volte dipinte, costituite da una struttura portante in legno (centine) collegata da tambocchi con arelle. Il lavoro consiste nell'ancoraggio chimico-fisico dall'intradosso dell'arellato predisponendo una serie di fori dal diametro di 9 mm in corrispondenza di travetti o centine con una densità di foratura media (da valutare caso per caso) dai 10 ai 30 cm di distanza con l'inserzione di viti in acciaio e resina epossidica per ottenere il miglior ancoraggio possibile. Risaldatura in più punti con inserimento di resina epossidica delle fessurazioni più evidenti ed instabili.
